DE VOORMALIGE KERK VAN ALDEN-BIESEN

De systematische opgravingen die tijdens de jaren 1977 en 1978 op het domein van Alden-Biesen te Rijkhoven uitgevoerd werden, leidden tot de ontdekking van een groot deel van de funderingen van een oost-west gerichte, driebeukige kerk die door het hedendaags bedehuis dwars oversneden wordt (*Arch. Belg.* 206, 119-121 en *Arch. Belg.* 213, 164-167). Gedurende de maand april werd de rest van de funderingen van deze kerk verder vrijgelegd, namelijk deze van het koor en de daar aangehechte sacristie, zodat het volledige grondplan van deze kerk die in 1631 afgebroken werd, in tekening kon gebracht worden (fig. 75). Binnenwerks had het bedehuis een lengte van ca. 34 m (het torengedebouw niet medegerekend) en een breedte van 14 m.

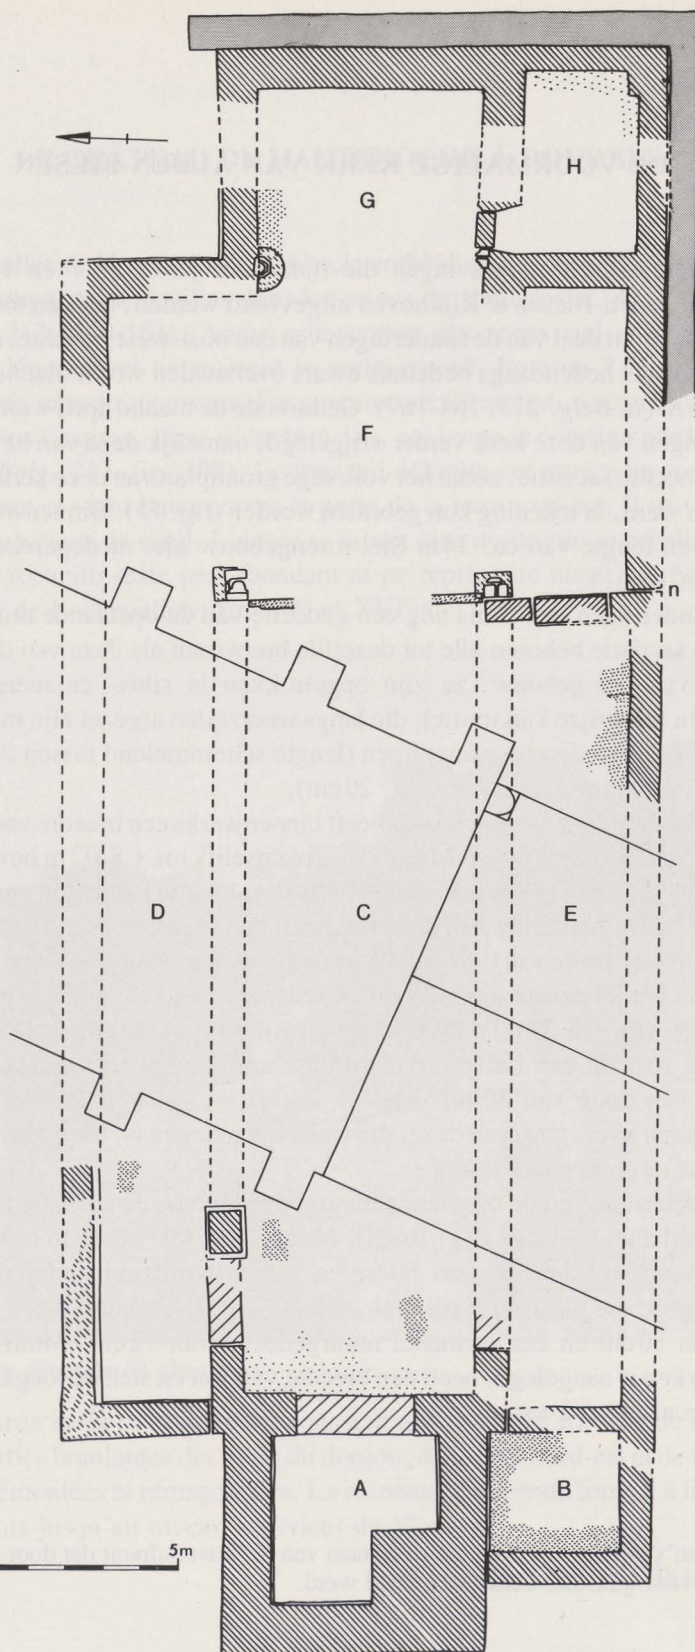
Fig. 75. Plattegrond van het kerkgebouw: A torengebouw, B bijgebouwtje, C-E schip, F dwarsbeuk, G koor en H sacristie.

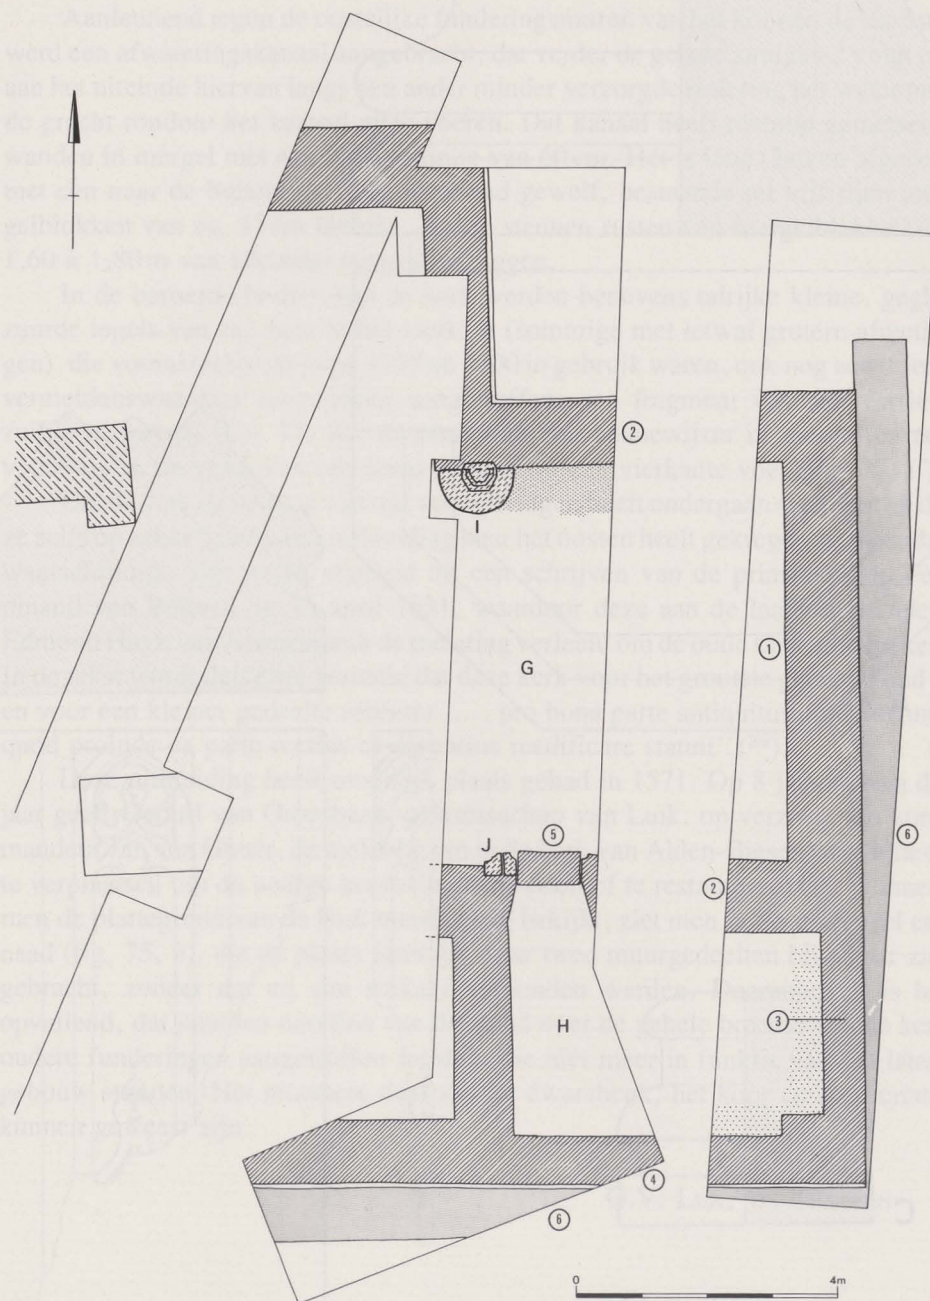
Fig. 76. Vrijgelegde funderingen van koor en sacristie.

Het rechthoekig afgesloten koor heeft binnenwerks een breedte van 6 m en een diepte van 5,50 m (fig. 76, G). Muur 1, die plaatselijk tot + 8,02 m bewaard bleef, is iets breder gegrondvest dan de muren 2, die een hoogte behielden van + 7,64 tot + 7,84 m²⁵). De fundering van de eerste heeft een breedte van 1,16 m en het daar opstaand muurgedeelte van 0,96 m; de funderingen van de muren 2 een breedte van 1,08 m. Aan het binnenste uiteinde van deze laatste werden de resten aangetroffen van een pijler (fig. 76, I en J). De sokkel van pijler I is vijfkantig en in mergel (fig. 77, A); hij rust op een halve cirkelvormige arduinsteen met een diameter van 1,12 m en een dikte van 25 cm. Van de sokkel van pijler J bleven enkel twee mergelblokken over, waarvan deze, die westelijk gelegen is, twee brede, horizontaal geplaatste groeven vertoont.

De funderingen en de opstaande muurgedeelten van de sacristie zijn heel wat minder breed dan de vorige (fig. 16, H). Muur 3, die tot + 8,02 m bewaard bleef, heeft een funderingsbreedte van 60 cm en het daar opstaand muurgedeelte van 52 cm; muur 4, die plaatselijk behouden bleef tot + 7,72 m, heeft een funderingsbreedte van 80 cm en een opstaand muurgedeelte van 72 cm. Muur 5, die met mergelblokken is aangelegd, heeft een breedte van 1 m en stelt de toegang voor van de sacristie naar het koor.

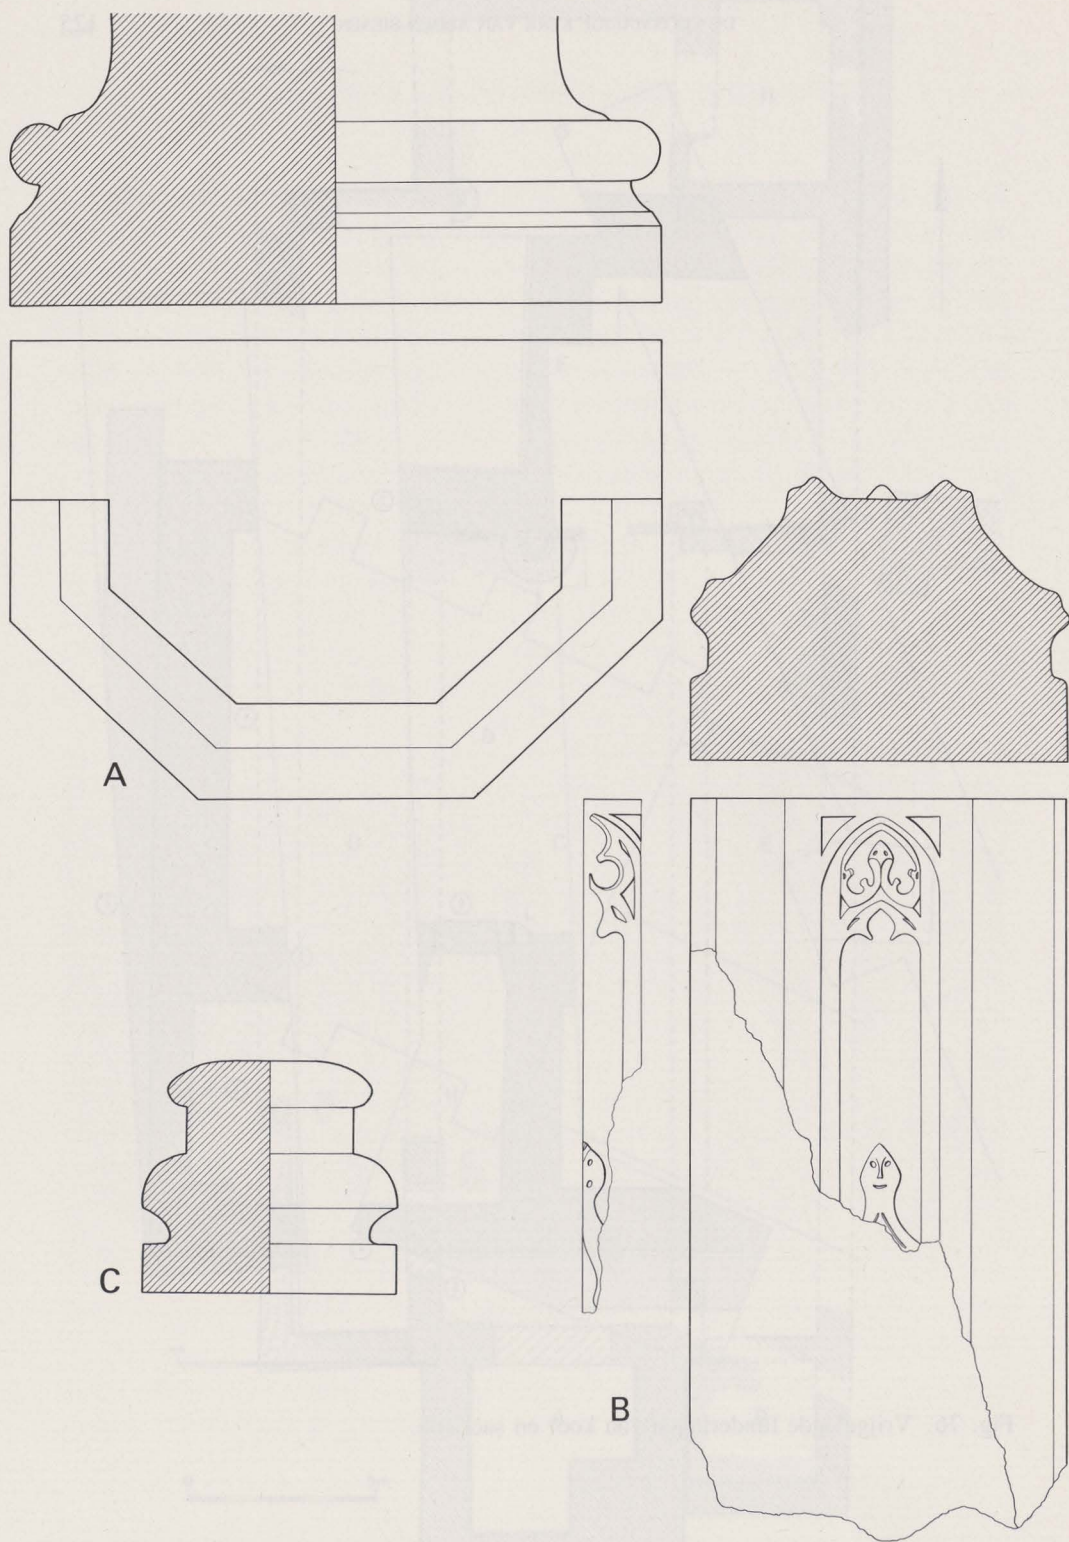
Fig. 77. Architectuurelementen van de kerk. S. 1/6.

In de beroerde bodem van de kerk werden benevens talrijke kleine, geglaazuurde tegels van ca. 4 cm in het vierkant (sommige met ietwat grotere afmetingen), die vooral tussen de jaren 1225 en 1300 in gebruik waren, ook nog een drietal vermeldenswaardige voorwerpen aangetroffen: een fragment van een versierd zuiltje in mergel (fig. 77, B); de plaat van een zonnewijzer in mergel en een voorwerp in de vorm van een knop rustend op een vierkante voet (fig. 77, C).
